Шмидт Г.Г., Петрова А.И.

(Томский государственный архитектурно-строительный университет)

Реставрация памятников архитектуры с использованием новых материалов и технологий

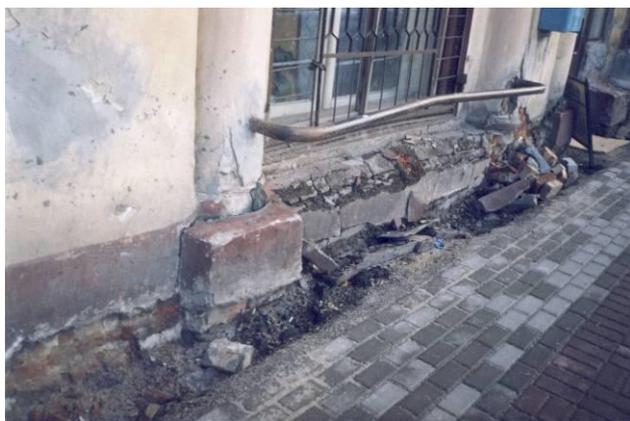
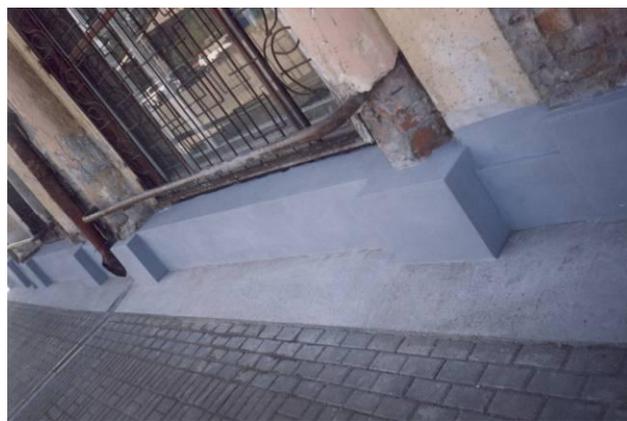
Рис. 1. Техническое состояние цокольной части здания-памятника архитектуры: слева - до реставрации; справа - после реставрации гидроизолирующими составами с добавкой «Кальматрон»

Обследование зданий памятников архитектуры постройки 19 и начала 20 века показало, что при эксплуатации в обводненных грунтах наиболее серьезные разрушения стен из керамического кирпича отмечены преимущественно в зонах примыкающих к цокольной части, на уровне отмостки (рис. 1). Разрушения керамического кирпича в толще стены отмечены на глубине до 60 см (рис. 2). Основными причинами увлажнения кирпичной кладки являются отсутствие эффективного поверхностного водоотвода и капиллярный подсос влаги из прилегающих массивов грунта при близком залегании грунтовых вод. Повсеместно за многие десятилетия происходит возрастание отметки культурного слоя, подъем отметки проезжей части дорог, что приводит к постепенному заглублению цокольной части здания в грунт. Отсутствие эффективной гидроизоляции приводит к интенсификации процесса разрушения керамического кирпича и, как следствие, к высокому уровню капиллярного подсоса влаги по стенам и разрушению отделки фасада зданий. Уровень капиллярного подъема влаги по стенам из керамического кирпича зафиксирован на отметках 2,5-3,2 м. Этот факт отмечен на зданиях – памятниках архитектуры – «Доходном доме «Второв и сыновья», Усадьбе И.Д. Асташева и др.

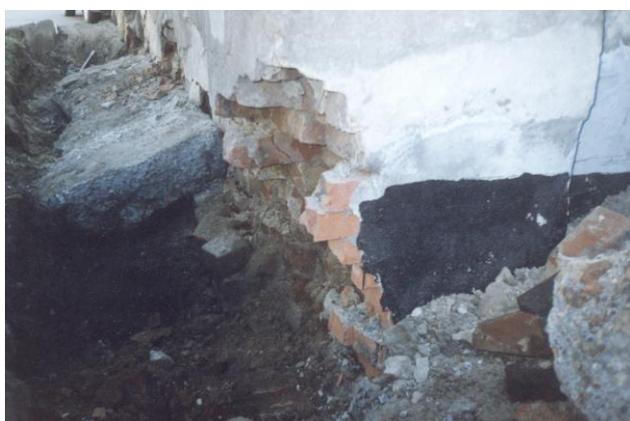
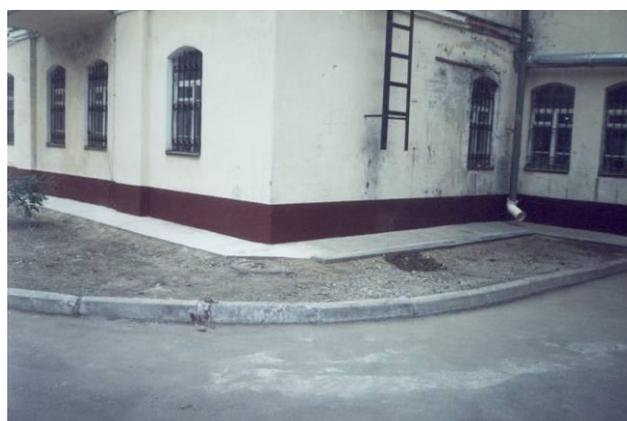
Рис. 2. Техническое состояние кирпичной кладки после воздействия капиллярного подсоса: слева – до реставрации; справа – после реставрации (цоколь и отмостка выполнены составами с добавкой «Кальматрон»)

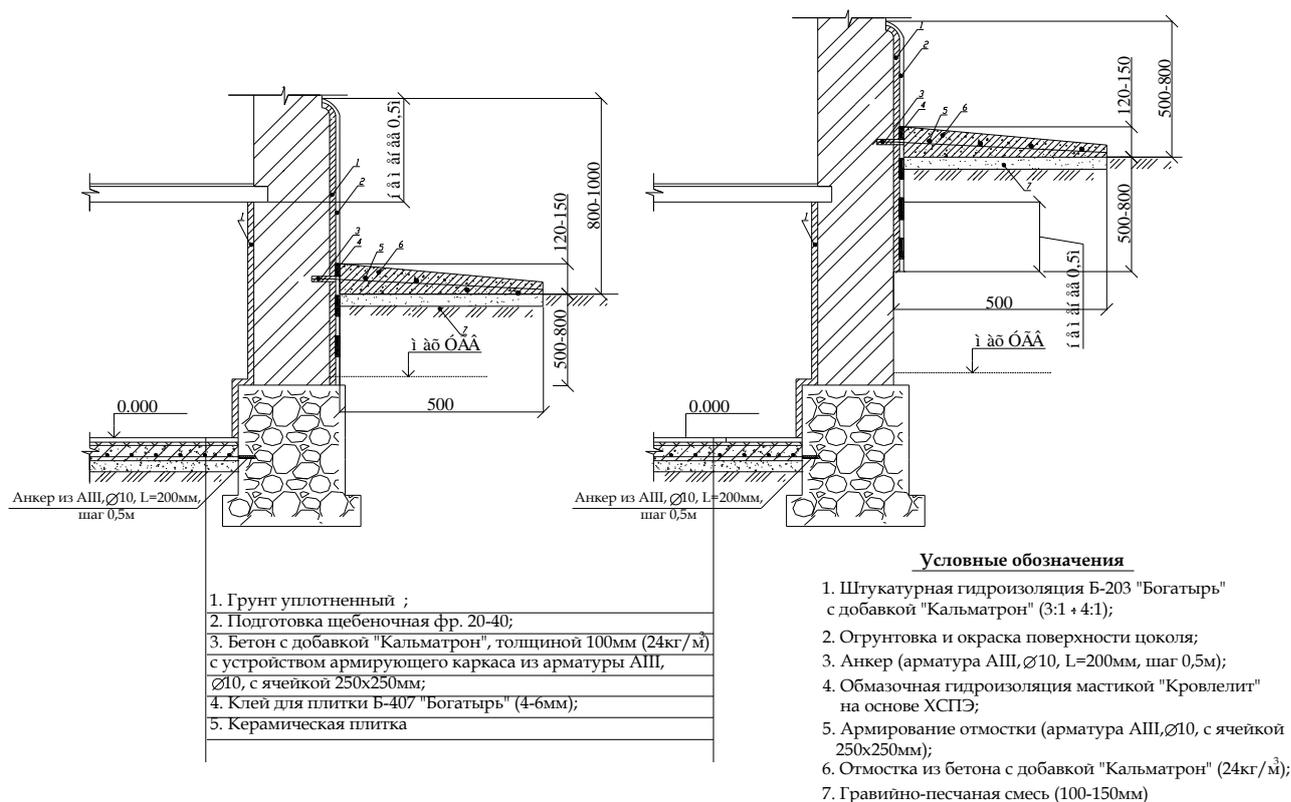
Рис. 3. Конструктивные решения по устройству гидроизоляции с использованием состава проникающего действия «Кальматрон» при реставрации памятников архитектуры

бетона с добавкой состава «Кальматрон». Базовые конструктивные решения по устройству гидроизоляции приведены на рис. 3.

Установлено, что при применении состава проникающего действия «Кальматрон» эффективная защита зданий от капиллярного подсоса может быть достигнута устройством специальной двухсторонней «перемычки» из гидроизолирующих составов. Установлен минимально допустимый размер «перемычки» – 0,5 м. Гидроизолирующая штукатурка имела показатели по водонепроницаемости не ниже W 8, а марочная прочность не ниже 10 МПа. В зданиях, в которых отсутствуют подвальные помещения, устранить эффект капиллярного подсоса удалось путем устройства внешней штукатурной гидроизоляции с использованием состава проникающего действия «Кальматрон». Однако в этом случае штукатурная гидроизоляция должна быть выполнена симметрично относительно уровня отмостки (в сторону фундамента и цоколя) на величину не менее 0,8-1,0 м (рис. 4). Благодаря высокому кольматирующему эффекту состава проникающего действия «Кальматрон» удается приостановить процесс термодиффузии жидкости в капиллярно-пористом теле – керамическом кирпиче. Сравнительный анализ показателей влажности керамического кирпича в ограждающих конструкциях до устройства и после устройства гидроизоляции с добавкой состава «Кальматрон» показал, что уже в первые месяцы эксплуатации здания произошло резкое снижение

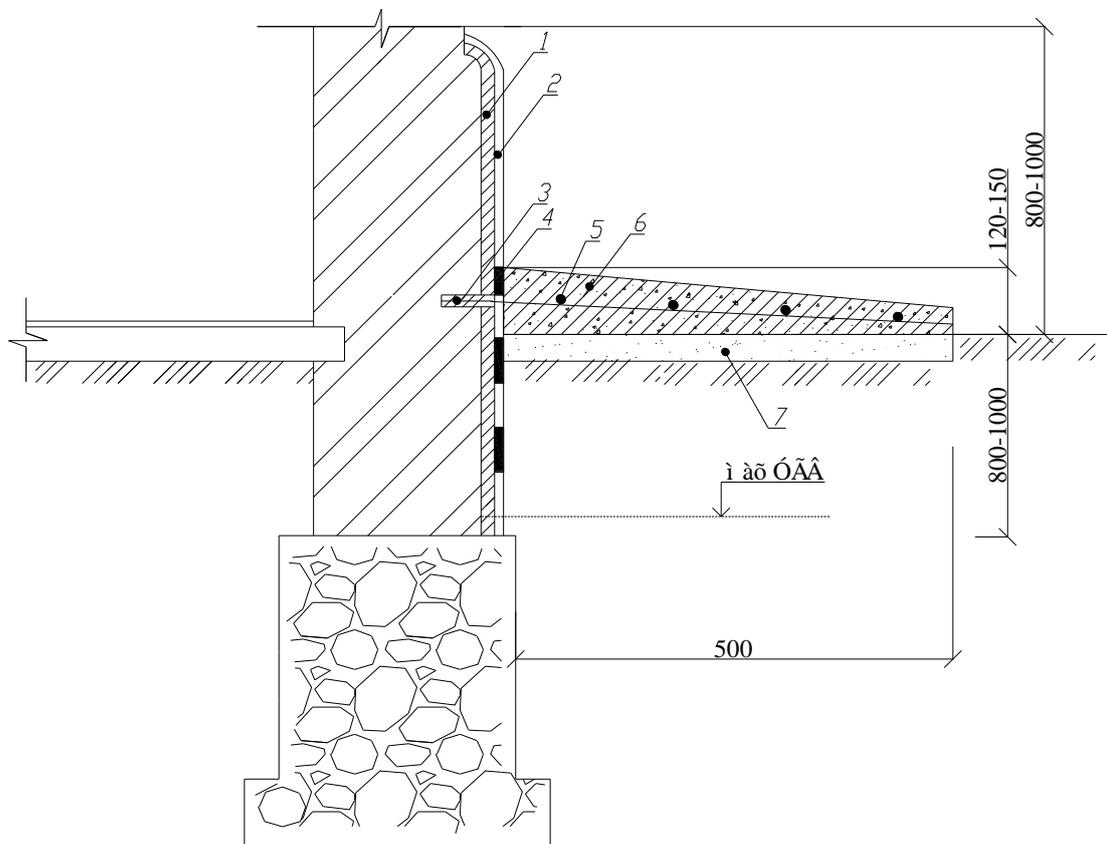
1. Штукатурная гидроизоляция Б-203 «Богатырь» с добавкой «Кальматрон» (3:1; 4:1).
2. Огрунтовка и окраска поверхности цоколя.
3. Анкер (арматура АIII, Ø 10, L=200 мм, шаг 0,5 м).
4. Обмазочная гидроизоляция мастикой «Кровлелит» на основе ХСПЭ.
5. Армирование отмостки (арматура АIII, Ø 10, с ячейкой 250x250 мм).
6. Отмостка из бетона с добавкой «Кальматрон» (24 кг/м³).
7. Гравийно-песчаная смесь (100-150 мм).

Рис. 4. Конструктивные решения по устройству гидроизоляции с использованием состава проникающего действия «Кальматрон» при реставрации памятников архитектуры

составов на уровне 1,8–2,1 МПа. Хорошая совместимость сухих строительных смесей с добавкой «Кальматрон» позволила получить широкую гамму специальных реставрационных составов широкого спектра применения. Ремонтные составы РС-250, РС-300Г производства завода «Богатырь» (Томск) в сочетании с составом проникающего «Кальматрон» широко применялись при реставрации различных архитектурных деталей, при восстановлении песчаника, устройстве гидроизоляции на балконах и эркерах, при воссоздании утраченных постаментов, колонн, элементов карниза и т.д. При реставрации обводненных подвальных помещений широко применялись гидроизолирующие бетонные стяжки и гидроизолирующие штукатурные смеси с добавкой состава «Кальматрон». Добавка «Кальматрона» в бетон варьировалась в пределах 16–24 кг/м³, что позволило получить марку по водонепроницаемости не ниже W8, а показатель морозостойкости не ниже F150. При выполнении работ по гидроизоляции стен штукатурными составами места интенсивного проникновения грунтовых вод в кирпичной кладке заделывались непосредственно герметиком «Кальматрон». Неотъемлемой частью в комплекс работ по устройству гидроизоляции входят также работы по устройству водонепроницаемой отмостки. Конструктивные особенности выполняемой отмостки заключаются в использовании в составе бетона добавки «Кальматрона» и применении специальной анкеровки (рис. 3, 4), что позволяет обеспечить высокую водонепроницаемость и эксплуатационную надежность данного элемента.
